## EKSPERTYZA DENDROLOGICZNA SZCZEGÓŁOWA

**Jesion Kazimierzowski**  
(*Fraxinus excelsior*)

Wykonano dla:  
Urząd Gminy Rajcza

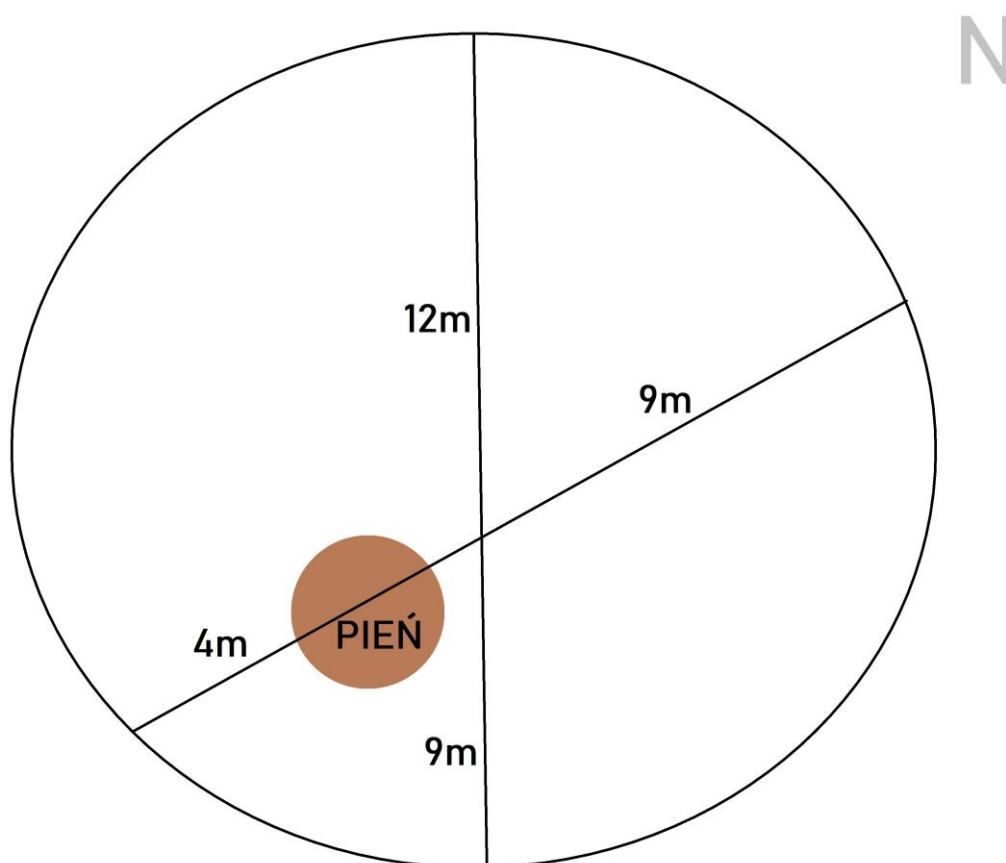
Ryc. 2. Rys asymetrii korony

Rok pochodzenia	1725 r. (świder Presslera, C. Pacyniak 1992)
Obwód pnia	bezpośrednio nad ziemią: 720 cm w pierśnicy: 646 cm
Pierśnica	206 cm
Wysokość	27 m
Rozpiętość korony	21 x 13 m

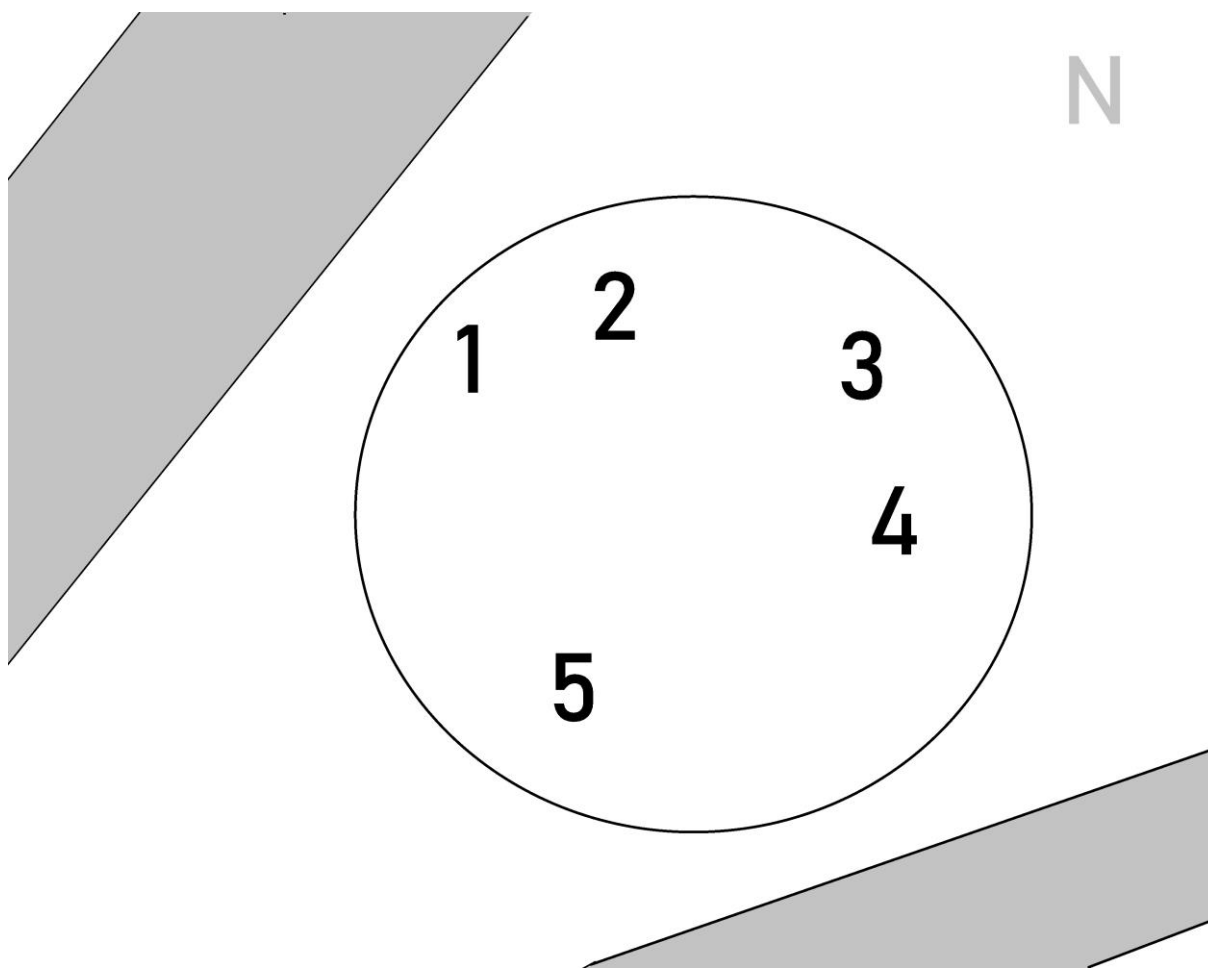
Ryc. 3. Rozmieszczenie przewodników

Pokrój: zrost pierwotnie dwóch pni. Rozwidlenie główne na wysokości 200 cm – mocne i stabilne. Pięć konarów przewodnikowych. Przewodnik nr 5 stanowiący osobną odnogę w procesie zaawansowanego rozkładu, z ryzykiem wyłamania u nasady. Przewodniki są spięte krzyżowo 3 wiązaniami elastycznymi, zamontowanymi przed 2012 rokiem. Główną masę drzewa stanowią obecnie cztery żywotne przewodniki posadowione na dwóch krótkich konarach głównych. Korona wizualnie symetryczna, w rzeczywistości wykazująca sporą asymetrię z powodu redukcji i docelowej utraty konaru nr 5. Masa całości wychyla się w stronę północno – wschodnią. Ruchy konarów mało dynamiczne. Układ na dzień ekspertyzy stabilny, nie uwzględniając konaru nr 5. Statyka okazu będzie się pogarszać w kolejnych latach w związku z rozkładem pnia, wnętrza konarów oraz przyrostem wierzchołków na wysokość. Obecnie prędkość wiatru, którą można uznać za zagrażającą drzewu należy określić na poziomie ponad 140 km/h. Jest to wartość odpowiadająca silnemu huraganowi.

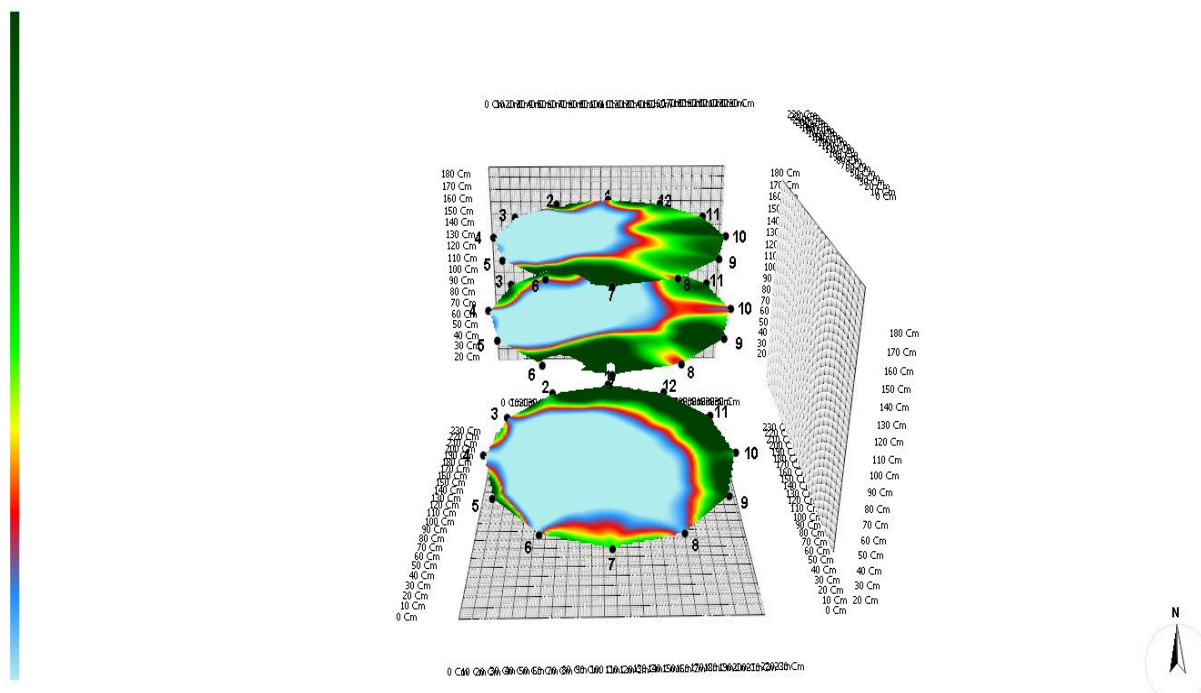
Ryc. 4. Obraz 3D odziomka

Pień drzewa posiada ubytek kominowy zamknięty, który w niedalekiej przyszłości otworzy się;

Rany i ubytki: Ubytek kominowy zamknięty odziomka obejmujący ok. 70% przekroju, przy obwodzie pnia niespełna 6,5 metra nie stwarzający na dzień ekspertyzy poważnego zagrożenia statyki. Zamierający konar nr 5 schodzi martwicą do samej szyi korzeniowej. Na obszarze tym korowina jest martwa, ale nie występują owocniki hub. Drzewo było poddawane cięciom kilkukrotnie. Przed kilkudziesięciami laty usunięto dolne konary, o czym świadczą stare blizny na wysokości ok. 6 metrów. Po 2012 r. przeprowadzono cięcia fitosanitarne. Po 2019 r. zredukowano zamierający konar. Szkielet drzewa nie posiada znaczących ubytków po odłamanych konarach, lecz rany i blizny po cięciach (patrz powyżej: stan poszczególnych przewodników).

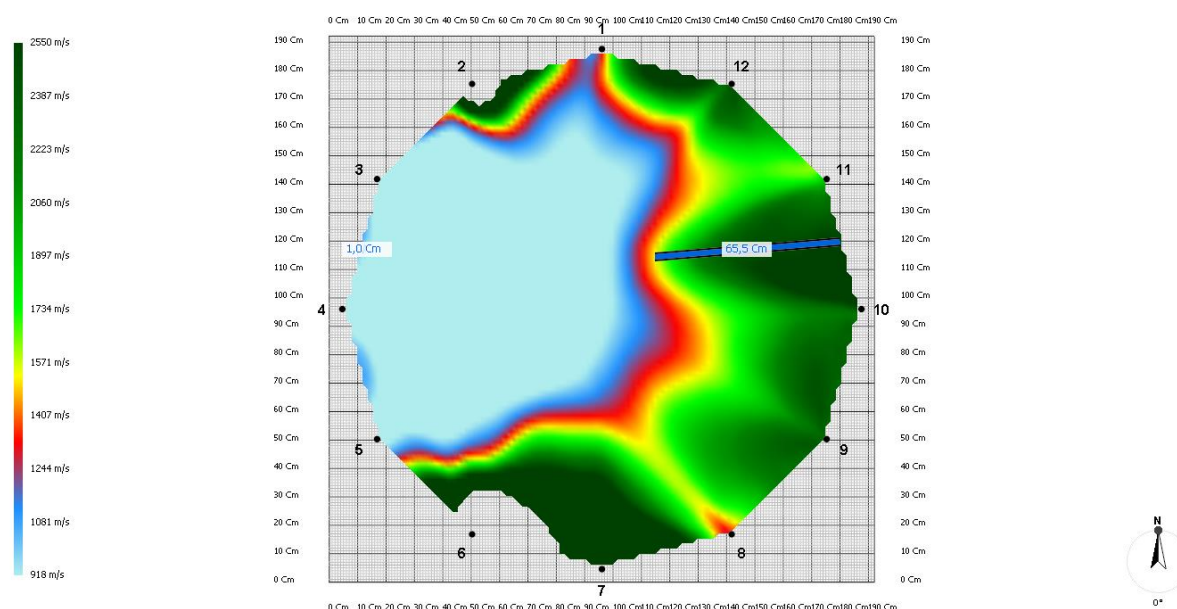
Ryc. 5. Tomogram nasady korony

Nazwa Warstwy	Wysokość	Powierzchnia objęta rozkładem	Współczynnik bezpieczeństwa	Ocena ryzyka
nasada korony	180 cm	54 %	215 %	Niskie ryzyko
pierśnica	130 cm	62 %	435 %	Niskie ryzyko
szyja korzeniowa	20 cm	70 %	332 %	Niskie ryzyko

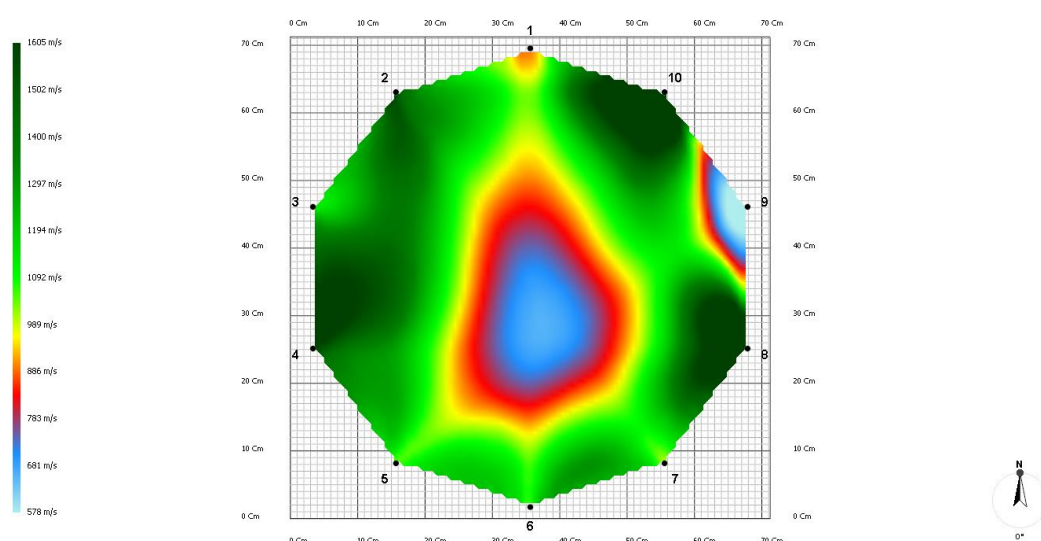
Ryc. 6. Tomogram konaru nr 1 na wysokości 6 m

1) Żywy, stabilny. Ubytek w okolicach blizny po usuniętym konarze na wysokości ok. 6 metrów. Lekkie wypróchnienie także wokół blizny na wysokości ok. 8 metrów.

Zalecenia: Redukcja masy wierzchołka o ok. 200 kg.

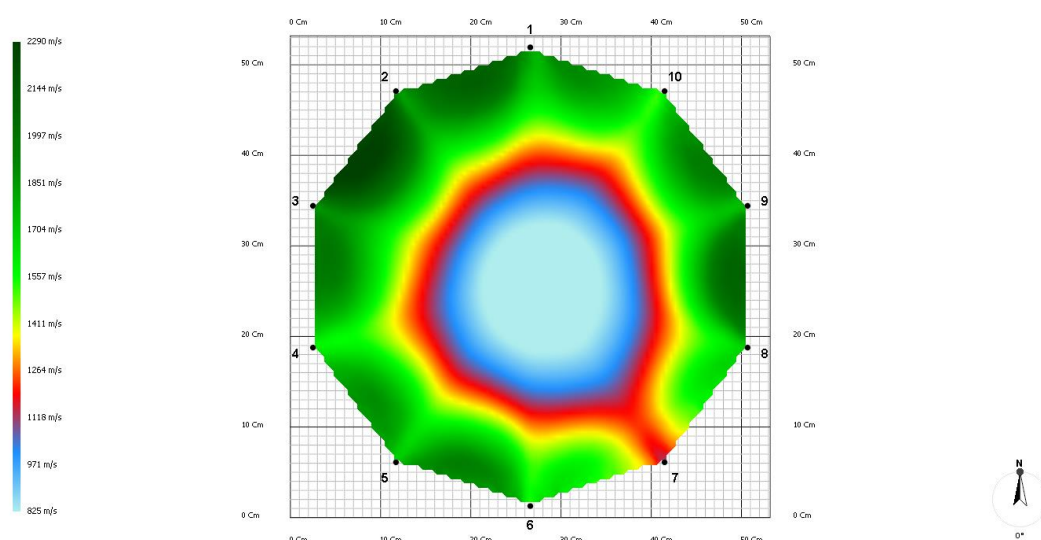
Ryc. 7. Tomogram konaru nr 2 na wysokości 6 m

2) Żywy, dość stabilny. Ubytek kieszeniowy z newralgicznym punktem konaru na wysokości ok. 6 metrów. Wierzchołki wcześniej redukowane. Na wysokości 3,5 metra zrakowacenie, które należy oczyścić do zdrowej tkanki i zabezpieczyć preparatem z dodatkiem substancji czynnej, np. tiofanatu metylowego.

Zalecenia: Redukcja masy wierzchołka o ok. 100 kg. Skrócenie długości wierzchołkowych gałęzi.

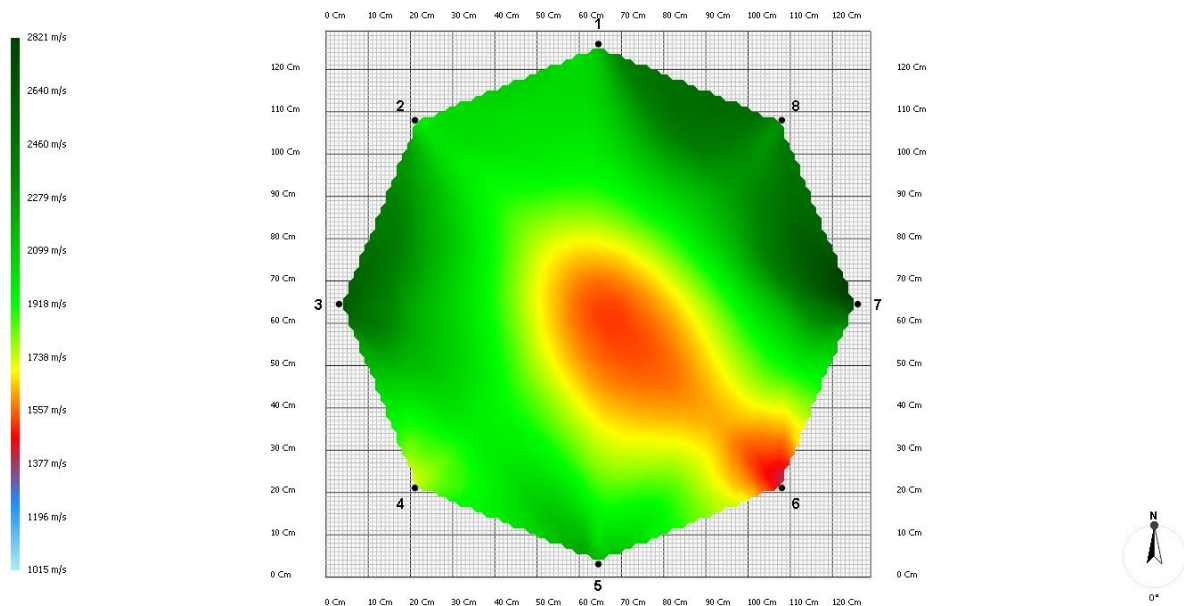
Ryc. 8. Tomogram konaru nr 3 na wysokości 6 m

3) Żywy, stabilny. Główna oś drzewa. Rana po odciętym konarze na wysokości ok. 6 metrów. Występuje posusz.

Zalecenia: Redukcja masy wierzchołka o ok. 200 kg. Usunięcie martwych słabych gałęzi przewieszających się nad przewodnikiem nr 2.

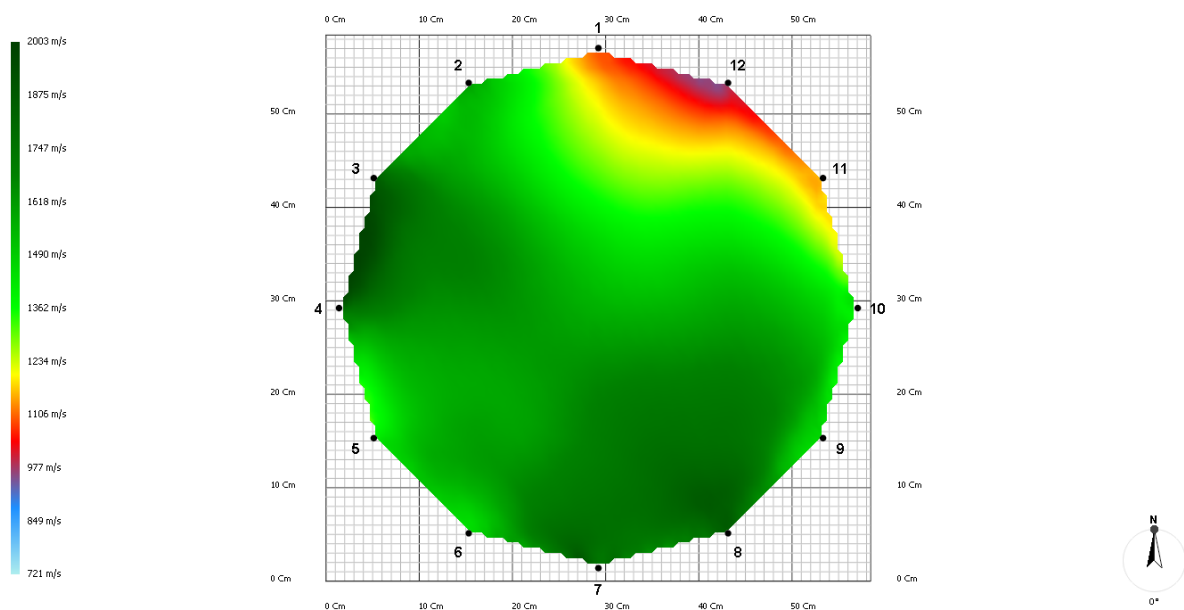
Ryc. 9. Tomogram konaru nr 4 na wysokości 6 m

4) Żywy, stabilny. Bez znaczących wypróchnień. Posiada na wysokości ok. 6 metrów konar boczny skierowany w stronę budynku apteki (oznaczony jako IB), który posiada istotne wypróchnienie po odłamaniu fragmentu w 1/3 jego wysokości.

Zalecenia: Redukcja masy przewodnika o ok. 150 kg oraz skrócenie konaru IB o 1/3 długości.

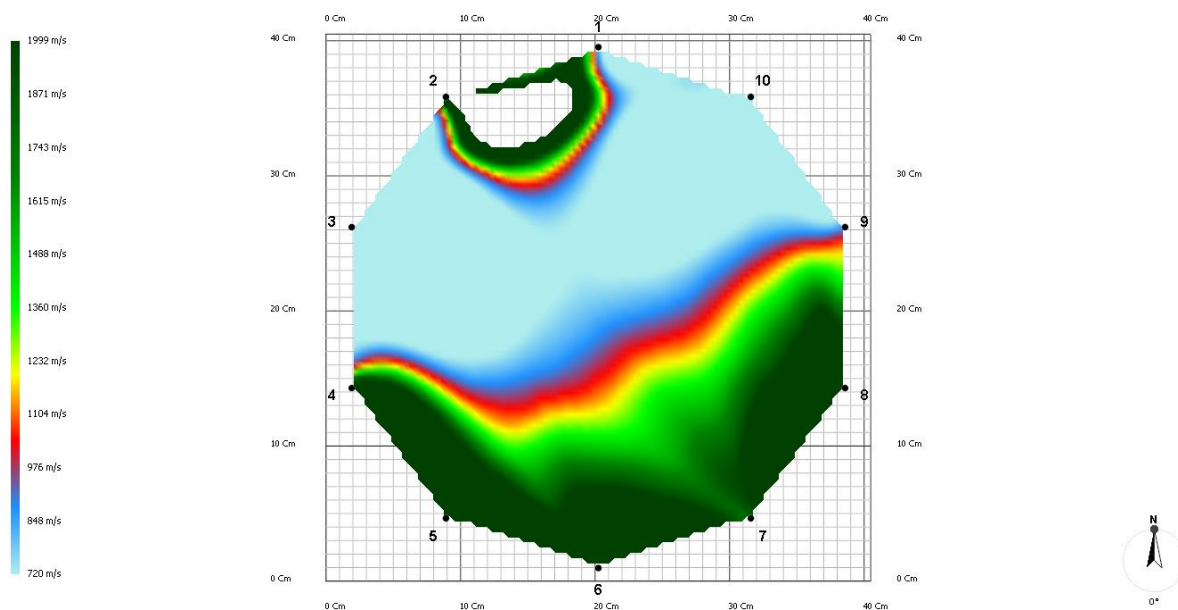
Ryc. 10. Tomogram konaru nr 5 na wysokości 6 m

5) Zamierający, rozległe wypróchniały, z pęknięciami (także poprzecznymi). Schodzi martwicą do samej szyi korzeniowej. Pierwotnie mógł być osobnym drzewem.

Zalecenia: Amputacja konaru w rozwidleniu głównym. Impregnacja rany preparatem żywicznym.

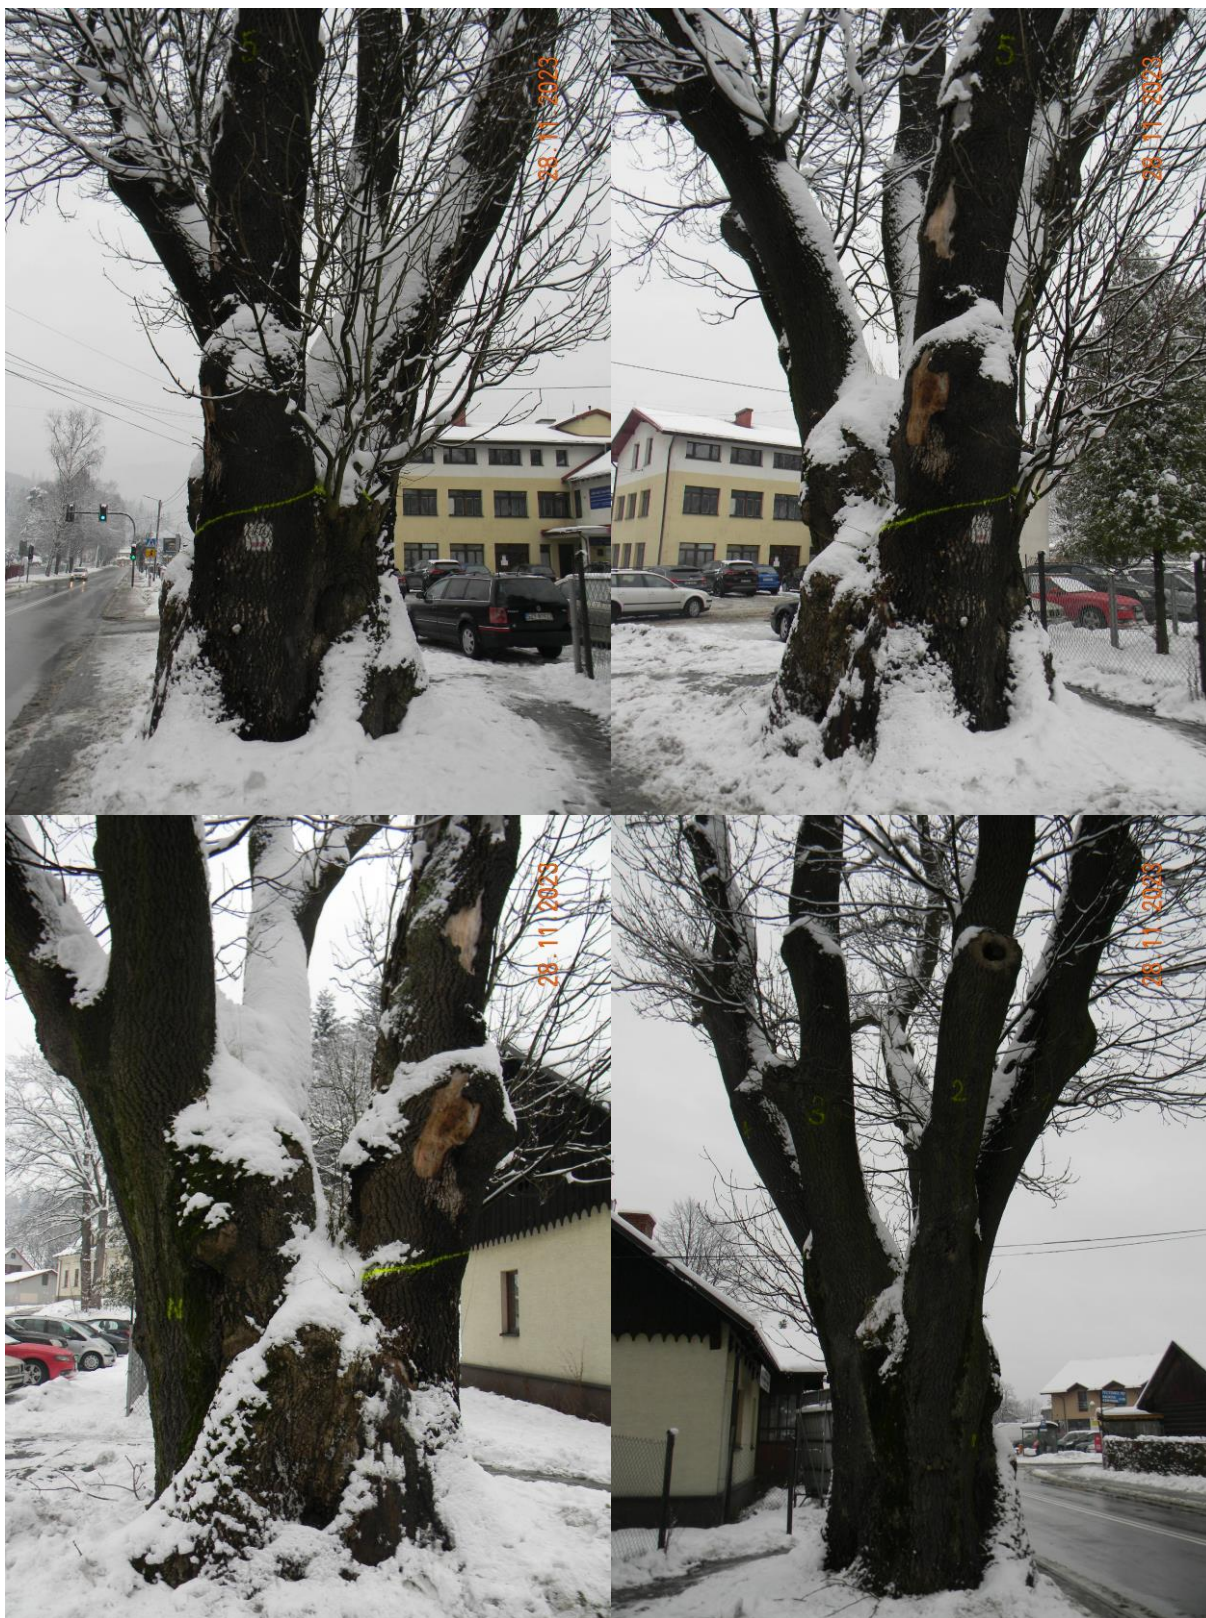
Ryc. 16-19. Pień i nasady konarów jesionu

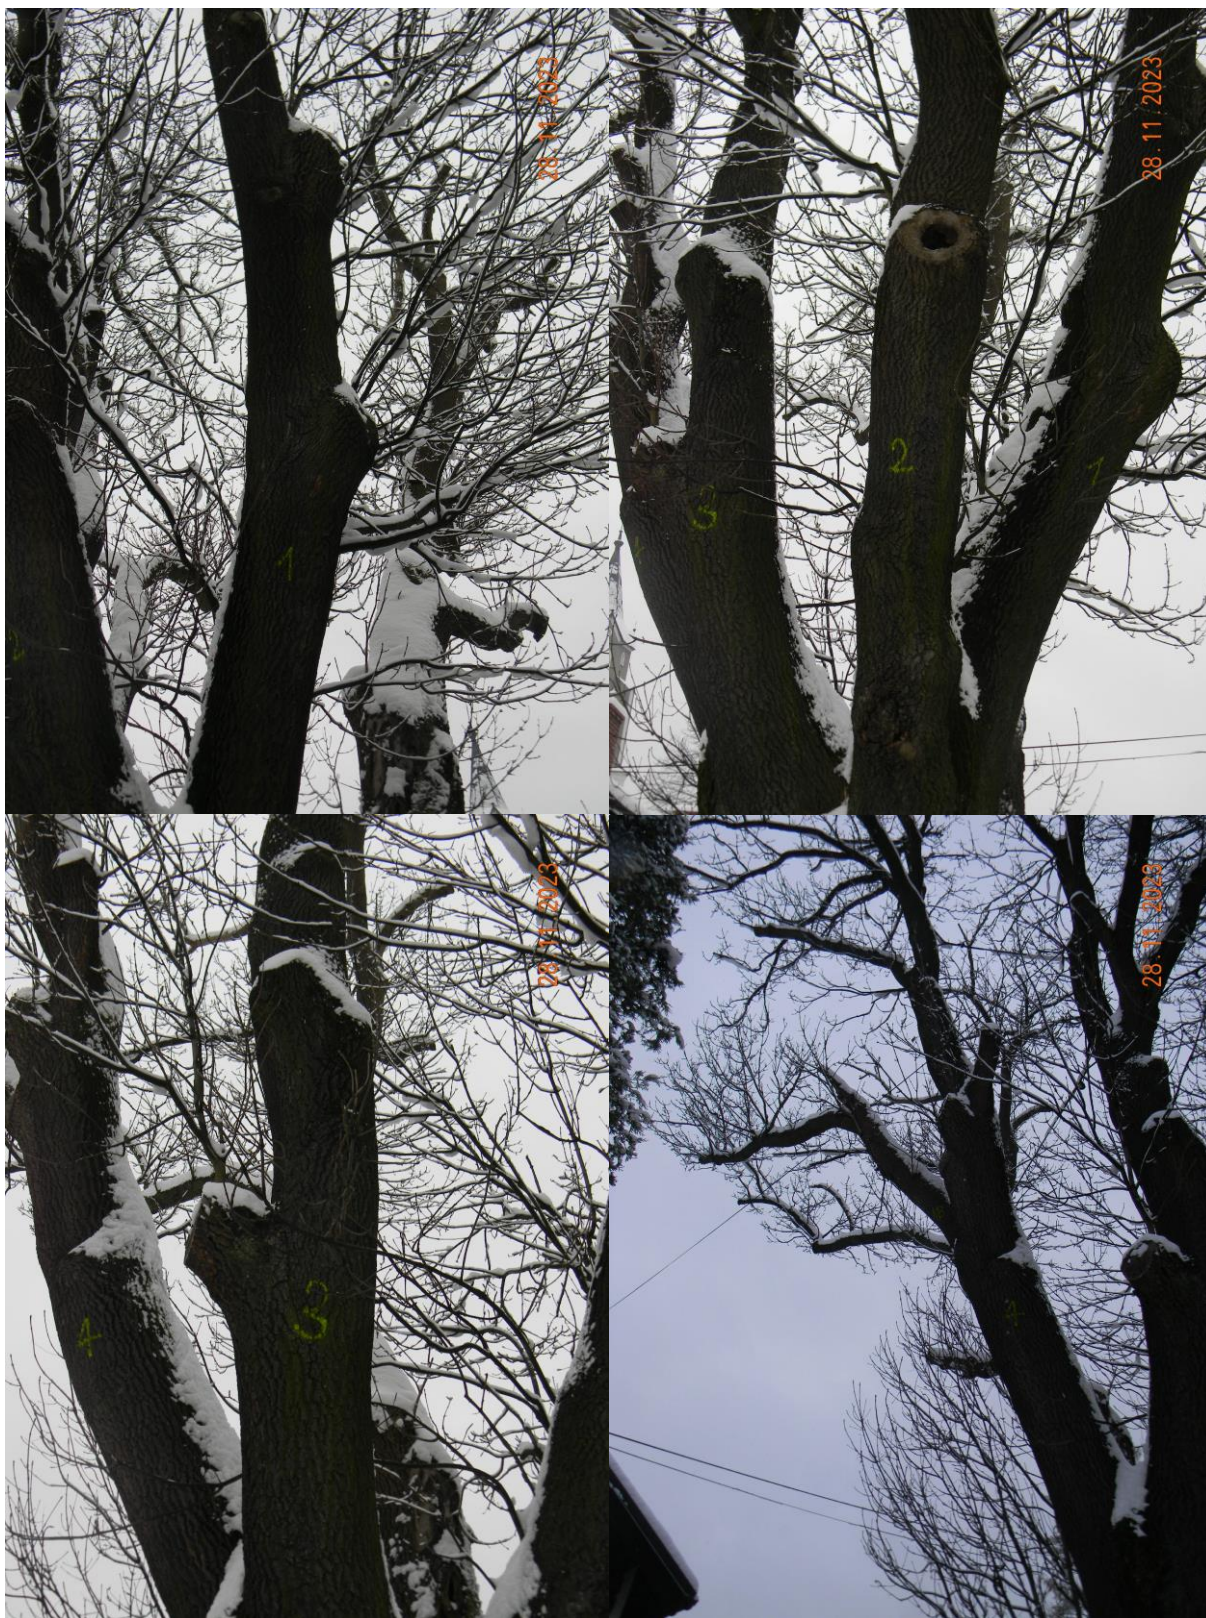
Ryc. 20-23. Dokumentacja fotograficzna konarów nr 1-4

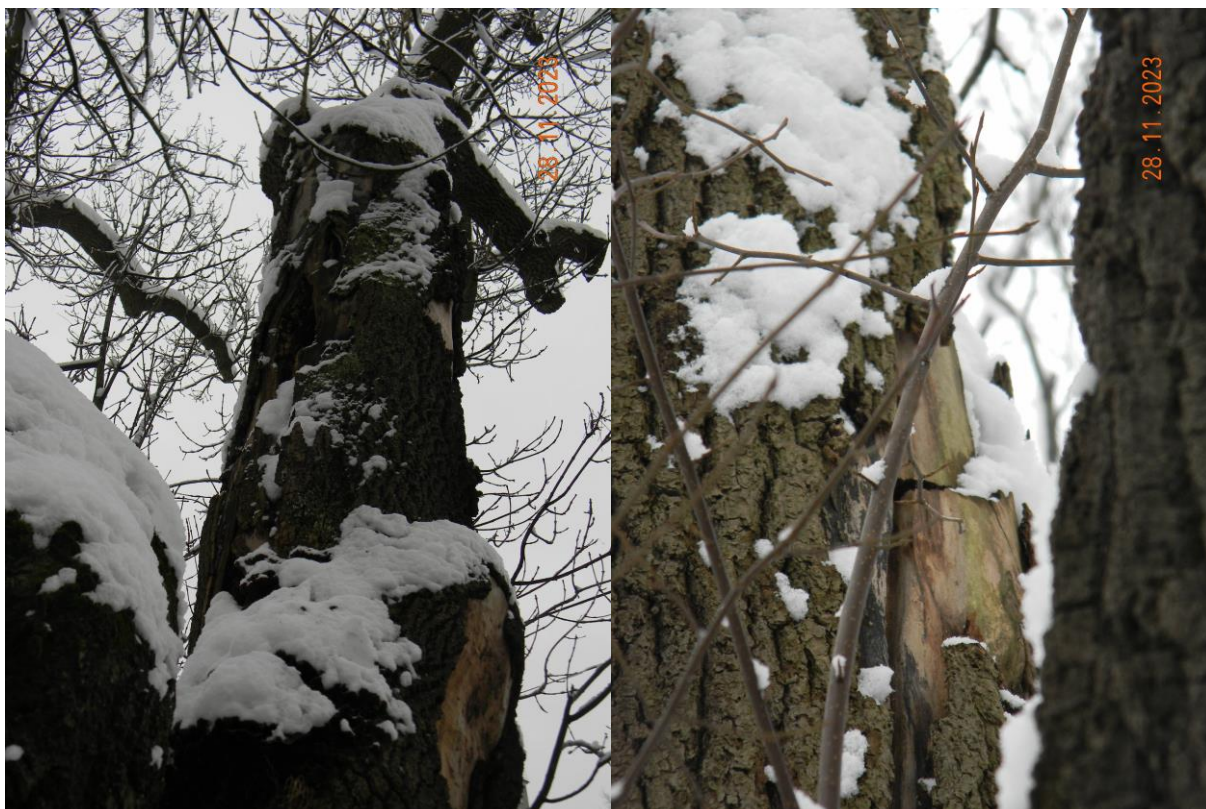
Ryc. 24-25. Dokumentacja fotograficzna konaru nr 5 – rozległe wypróchnienia i pęknięcie poprzeczne

- amputacja konaru nr 5 – w rozwidleniu głównym. Zalecana impregnacja rany po cięciu celem spowolnienia rozkładu drewna.
- cięcia wycofujące – redukcja masy wierzchołków czterech pozostawionych przewodników celem ograniczenia naporu wiatru przy założeniu, że w kolejnych dziesięcioleciach stan pnia i konarów będzie się pogarszał.
- cięcia fitosanitarne – usunięcie posuszu i słabnących gałęzi (głównie z konaru nr 3).
- redukcja konaru IB – skrócenie o 1/3 długości.

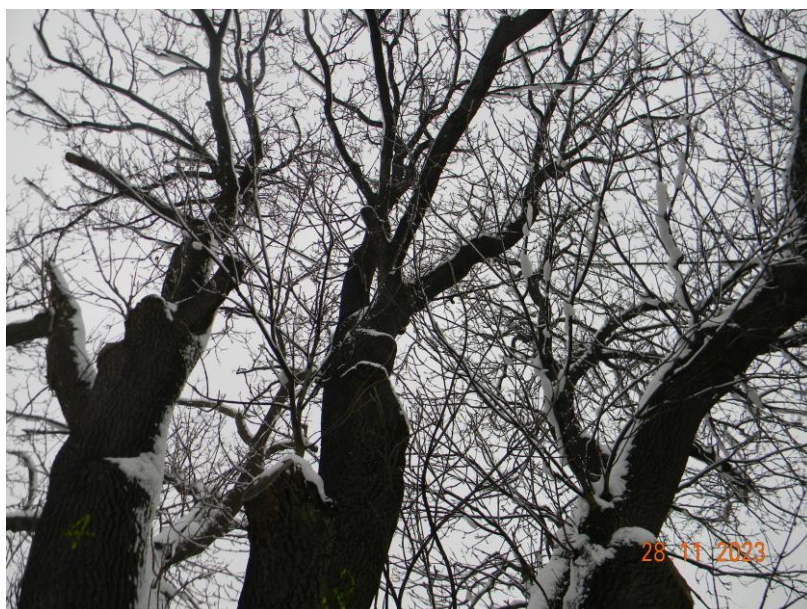
Ryc. 26. Widok na koronę od dołu i układ wiązań elastycznych

**Wymiana wiązań elastycznych** – montaż dwóch nowych wiązań o udźwigu 8 ton spinających krzyżowo pozostawione cztery przewodniki.

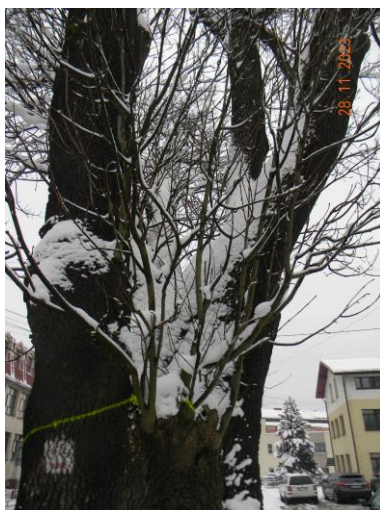
Ryc. 27. Przydatna kępa pędów odroślowych

Zaleca się pozostawianie pędów odroślowych z nasady korony i wyprowadzenie z nich rokujących konarów.
