## EKSPERTYZA DENDROLOGICZNA SZCZEGÓŁOWA

**Jesion Kazimierzowski**  
(*Fraxinus excelsior*)

Wykonano dla:  
Urząd Gminy Rajcza

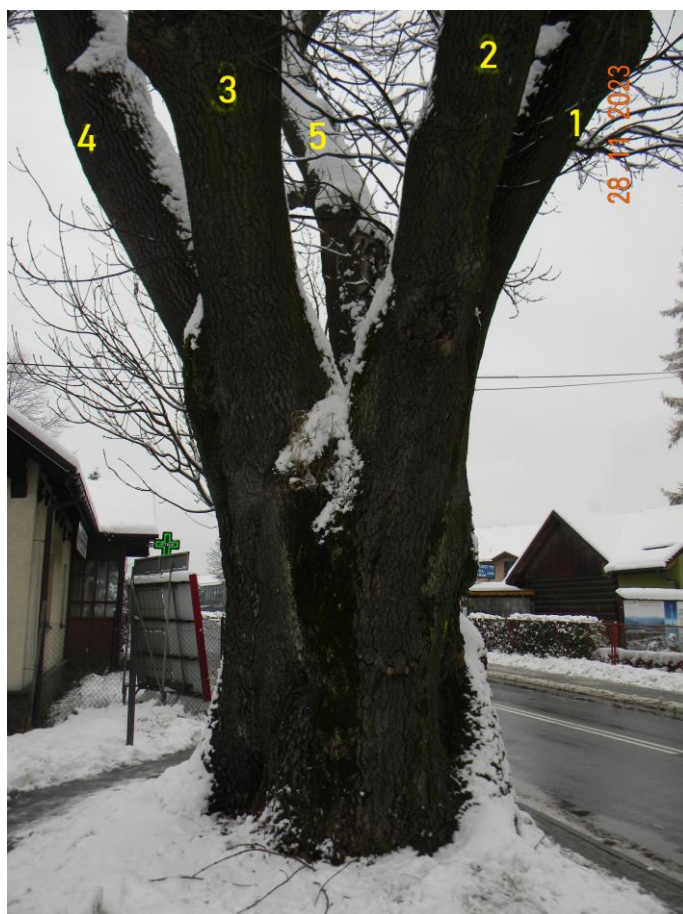
1) Żywy, stabilny. Ubytek w okolicach blizny po usuniętym konarze na wysokości ok. 6 metrów. Lekkie wypróchnienie także wokół blizny na wysokości ok. 8 metrów.

2) Żywy, dość stabilny. Ubytek kieszeniowy z newralgicznym punktem konaru na wysokości ok. 6 metrów. Wierzchołki wcześniej redukowane. Na wysokości 3,5 metra zrakowacenie, które należy oczyścić do zdrowej tkanki i zabezpieczyć preparatem z dodatkiem substancji czynnej, np. tiofanatu metylowego.

5) Zamierający, rozległe wypróchniały, z pęknięciami (także poprzecznymi). Schodzi martwicą do samej szyi korzeniowej. Pierwotnie mógł być osobnym drzewem.

Ryc. 11. Oznaczenia konarów przewodnikowych z zaznaczeniem miejsc wykonania tomografii

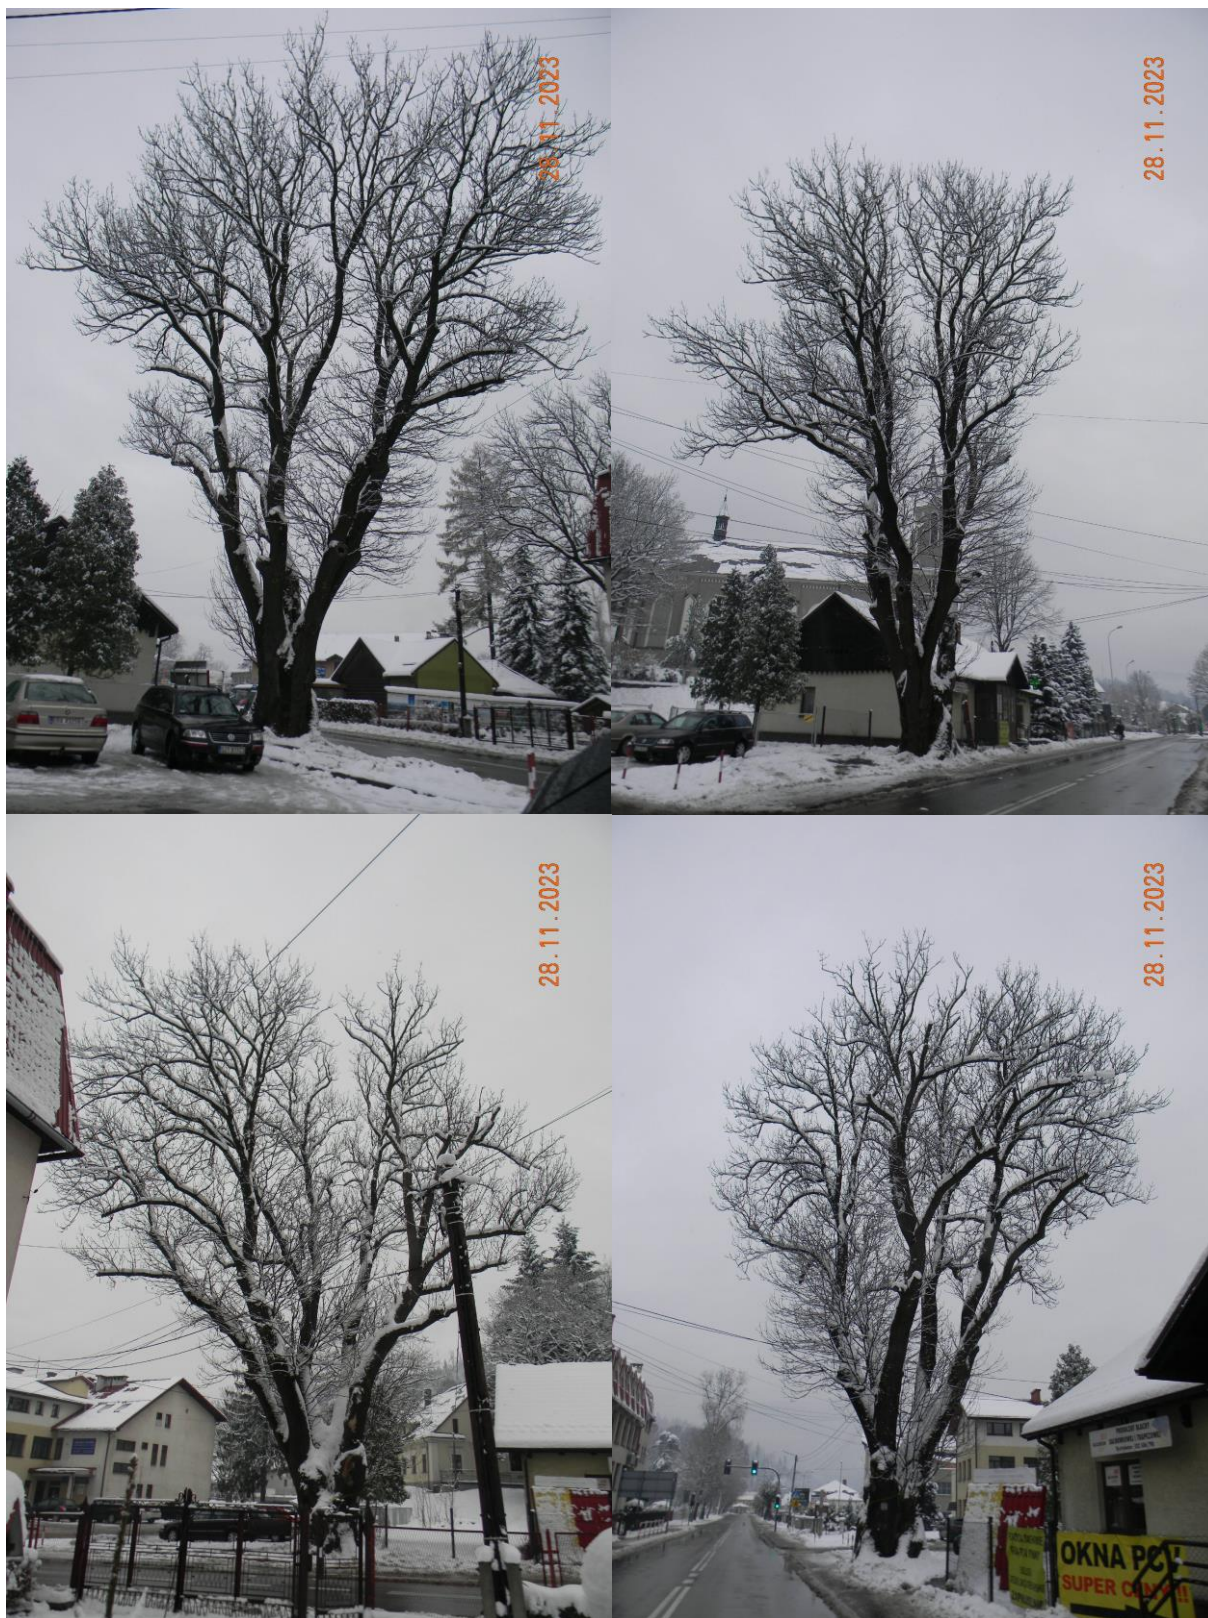
Pień drzewa posiada ubytek kominowy zamknięty, który w niedalekiej przyszłości otworzy się;

Rany i ubytki: Ubytek kominowy zamknięty odziomka obejmujący ok. 70% przekroju, przy obwodzie pnia niespełna 6,5 metra nie stwarzający na dzień ekspertyzy poważnego zagrożenia statyki. Zamierający konar nr 5 schodzi martwicą do samej szyi korzeniowej. Na obszarze tym korowina jest martwa, ale nie występują owocniki hub. Drzewo było poddawane cięciom kilkukrotnie. Przed kilkudziesięciami laty usunięto dolne konary, o czym świadczą stare blizny na wysokości ok. 6 metrów. Po 2012 r. przeprowadzono cięcia fitosanitarne. Po 2019 r. zredukowano zamierający konar. Szkielet drzewa nie posiada znaczących ubytków po odłamanych konarach, lecz rany i blizny po cięciach (patrz powyżej: stan poszczególnych przewodników).

Ryc. 12-15. Jesion Kazimierzowski na ujęciach z różnych stron
